# Kiezspaziergang in Friedenau

Mit der GehCheck-App unterwegs

#### Überblick über die Stationen

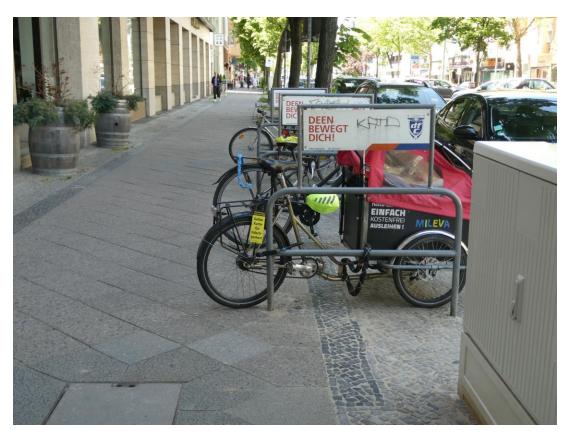
Gehwege werden als Verfügungsmasse betrachtet

Gehwege sind barrierefrei zu gestalten.

Alle Bereiche der Gehwege, auch die Ober- und Unterstreifen sind möglichst frei von Einbauten zu halten.

Sehbehinderte benötigen den Übergang des Gehwegs zum Oberbzw. Unterstreifen als Orientierungshilfe.

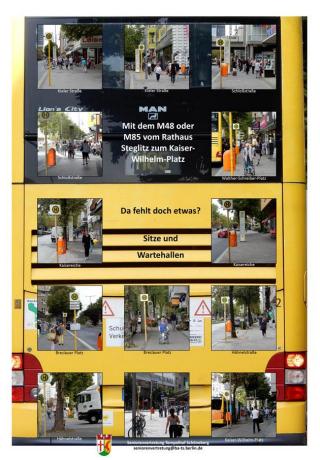
Auf vielen BVG-Strecken fehlen – wie hier beim M48 und M85 – Sitze und Wartehallen an den Bushaltestellen.

Besonders Schwerbehinderte und ältere Menschen sind darauf für eine komfortable Nutzung des ÖPNV angewiesen.

BVG und Bezirk schieben sich die Schuld zu. Sonstige Gründe: wahlweise 'fehlender Platz', Versorgungsleitungen, Denkmalschutz usw.

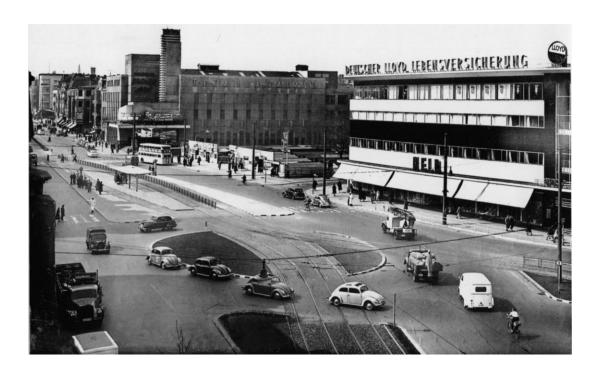
Um 1956 – Blick über den Walther-Schreiber-Platz in die Schloßstraße – mit Titania Palast Foto: Entlang der Rheinstraße, 137, edition Friedenauer Brücke Der Platz vor dem 'Rheineck' wurde in den 50er Jahren zu einem Verkehrsknoten umgebaut.

Für Zufußgehende hatte der Platz seitdem (seit 1958 Walther-Schreiber-Platz) nie Platz.

Wie an Verkehrsknoten üblich, hasten die Zufußgehenden über die Querungen und bleiben oft genug auf der Mittelinsel stecken.

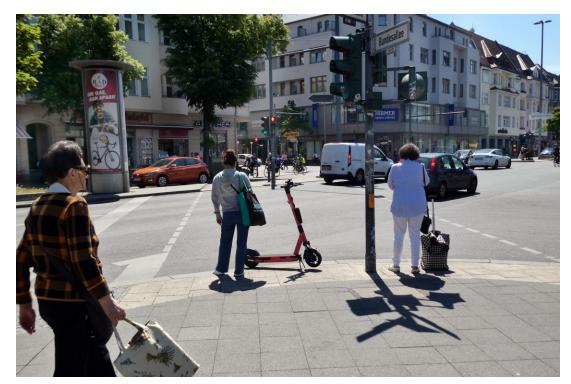
## 21 Sekunden ...

... für Ältere, Geh- und Sehbehinderte ganz schön sportlich ...

... insbesondere, wenn sich unvermutet Hindernisse wie E-Scooter in den Weg stellen.

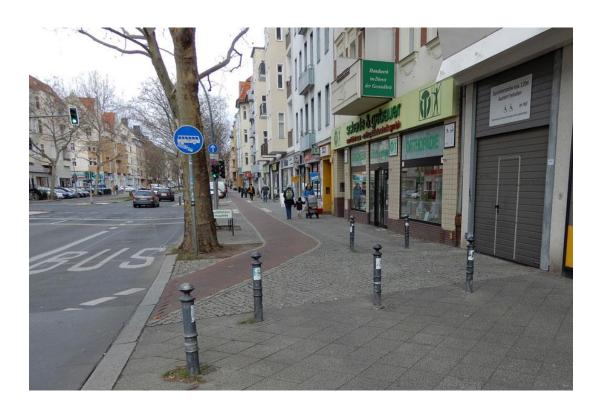
Eine wenig genutzte Einfahrt; aber rund um die Uhr wird der Gehweg durch Gehwegpoller behindert.

Gehwegübergänge mit Pflaster sind für Menschen mit Rollator ein Hindernisse.

Die Gehwegbreite wird durch den Radweg minimiert.

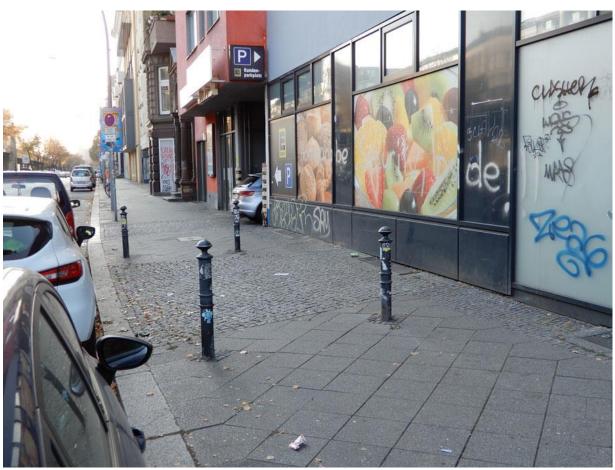
Bis 2018 besonders absurd: Eine alte zugebaute Einfahrt mit Gehwegpollern. Die versetzte Einfahrt ohne Gehwegpoller.

"Poller im Gehbereich sollen vermieden werden." (Abgeordnetenhaus 2007 – Bericht Barrierefreies Berlin. Drucksache 16/1074, S. 18)

"Alle Fußgängerbereiche und Seitenräume von Straßen sind barrierefrei zu gestalten, das heißt ... der Gehwegbereich ist möglichst von Einbauten freizuhalten bzw. die Einbauten sind hinsichtlich Form und Farbe so zu gestalten, dass Blinde und Sehbehinderte sie leicht erkennen können, ... mindestens 1,50 Meter" (FIS Mobilität und Verkehr. Barrierefreie Fußgängerbereiche)

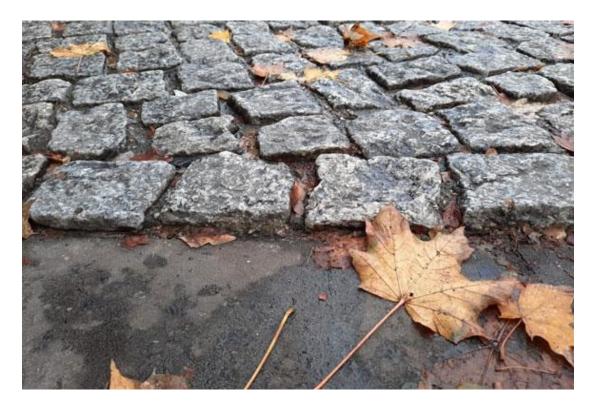
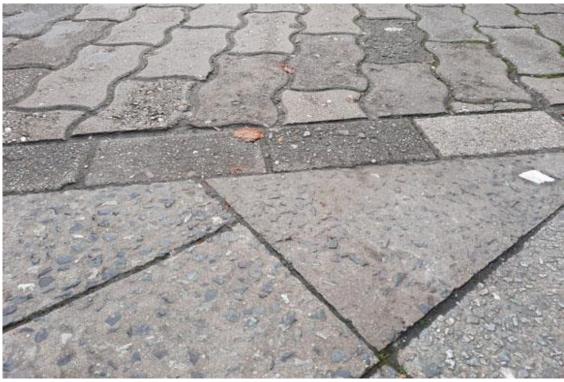
Geht doch! Geht nicht!

# Gehwegüberfahrten berollbar und erschütterungsarm gestalten

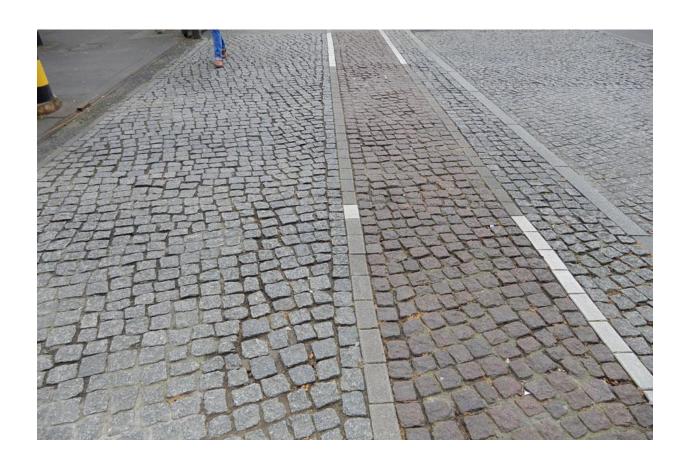
# Gehwegüberfahrten

"... die Oberflächen von Gehwegen sollen ausreichend rauh, griffig, rutschhemmend, eben, fugenarm, aber auch mit dem Rollstuhl leicht und erschütterungsarm befahrbar sein ..." FIS Mobilität und Verkehr

"Pflaster in Gehwegüberfahrten soll erschütterungsarm mit Rollstühlen oder Rollatoren berollbar sein. Sollen Pflastersteine aus Naturstein verwendet werden, sind gesägte und/oder gestockte Pflastersteine zu verwenden." Ausführungsvereinbarung (AV) Geh- und Radwege

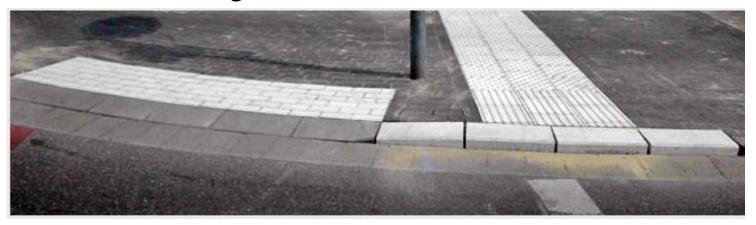
#### Auch niedrige Bodenschwellen sind ein Hindernis

Ein Bordsteinunfall: Eine ältere etwas korpulentere Frau mit Rollator quert eine vielbefahrene Kreuzung. Im Korb des Rollators führt sie einen Rucksack mit einer Sauerstoffflasche mit sich. Mit dem Sauerstoff wird ihre Atmung unterstützt.

Sie versucht, dem Verkehr nicht hinderlich zu sein und quert die Straße zügig.

Der Rollator stößt gegen den niedrigen Bordstein, die Flasche fliegt mit Schwung aus dem Korb. Beim Versuch, den Rucksack aufzuheben, verliert sie das Gleichgewicht, stürzt und schlägt mit dem Kopf auf. Sie blutet. Ein Notarzteinsatz wird notwendig.

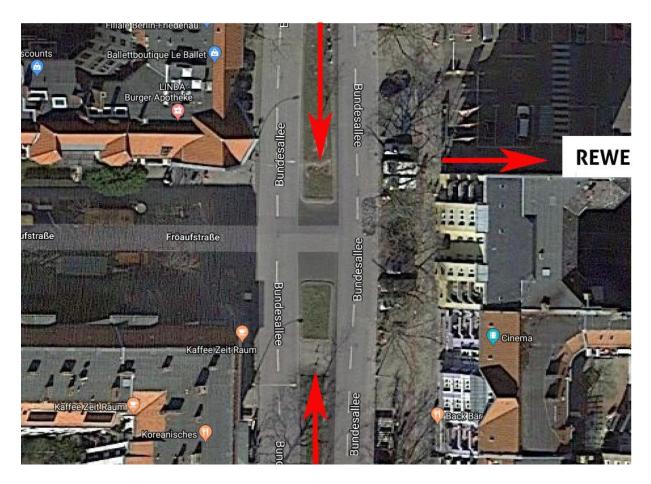
Wenig genutzt: Die Querung mit Mittelinsel (unten).

Oft genutzt: Der Trampelpfad aus dem Viertel direkt über die Straße zum REWE (oben).

... in jedem Alter, mit und ohne Rollator, bepackt mit und ohne Einkaufstaschen

Zurücksetzender Pkw – Tödlicher Unfall an der Ecke Bundesallee / Fröaufstraße

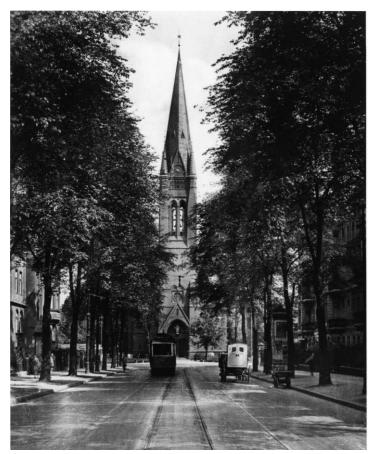
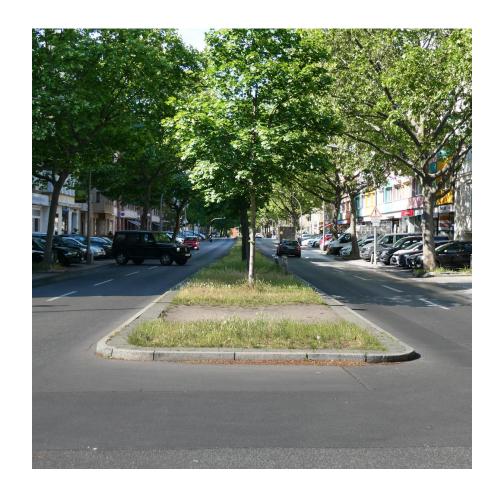
Um 1930 Fahrrad, Handkarren, Fuhrwerk, Tram und Vorgärten

Um 2022 4 Spuren, 2 mal Querparken kein Raum für das Flanieren

Die 4-spurige Straße geht in die 2-spurige Schloßstraße über

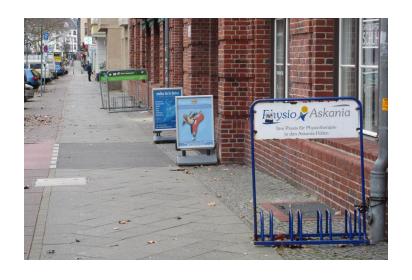
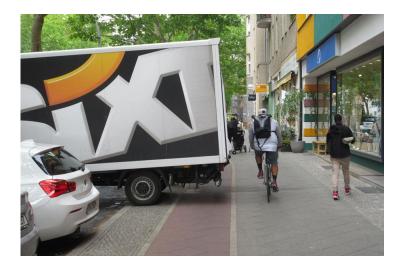
4-spurige Fahrbahn
2-seitige Querparker
Blumenkübel
Fahrradständer
Autovermietung
Gastronomie

Verkehrte Welt: Die Nebenroute (Bundesallee) mündet in die zweispurige Hauptroute (Schloßstraße) mit einem Fahrradweg auf der Fahrbahn. Die frühere Promenade wird durch querparkende Pkw und einen Radweg verengt. Gastronomie, Fahrradständer und Kundenstopper machen den Gehweg zu einem gefährlichen Pflaster.

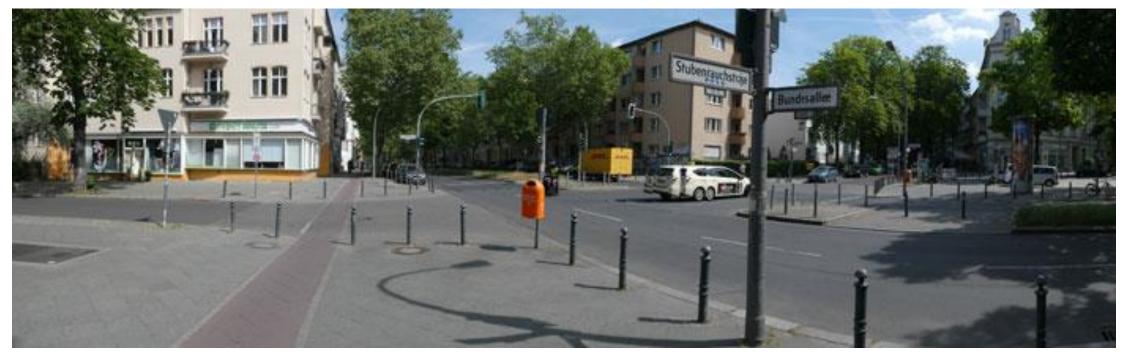
Ca. 90 Poller, aber kein Platz Verschenkter Raum für eine lebendige Stadtplanung

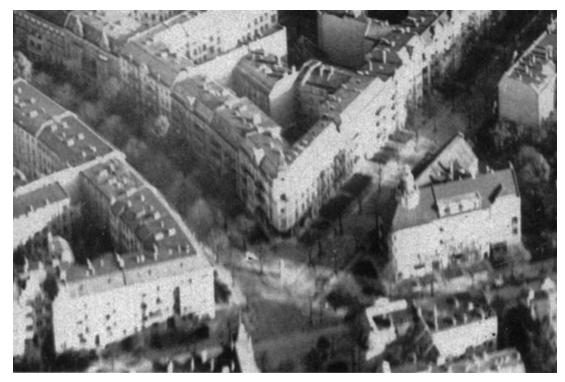
#### Platzverluste 2

No-Name-Platz um 1925
Ausschnitt, Der Geist von Friedenau, 182, edition Friedenauer Brücke

Einen Namen hatte der Platz an der Ecke Ronneburgstraße /Kaiser-Bundesallee nie.

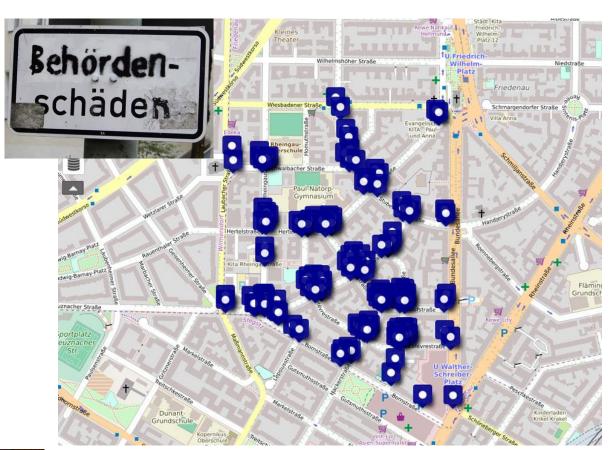
Im südwestlichen Friedenau gibt es etwa 120 Schilder mit dem Hinweis auf 'Gehwegschäden'.

Weder gibt es einen Überblick über die Schilder, noch den Versuch der Beseitigung der Schäden. Forderung nach zeitlicher Begrenzung bei der Aufstellung.

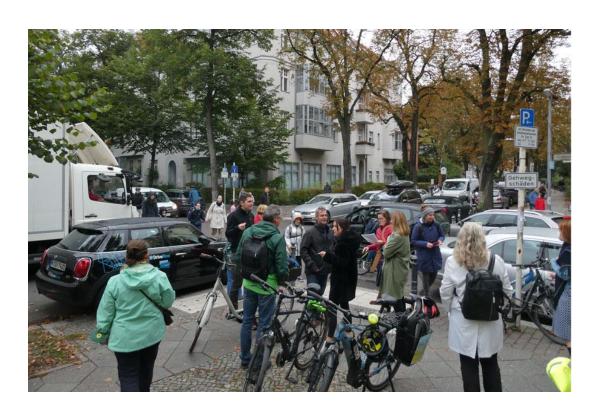
#### Kurz vor 8 Uhr – nichts geht mehr in der Stubenrauchstraße

Die engen, zugeparkten Straßen, beginnender Lieferverkehr und Elternautos führen regelmäßig zu verstopften Kreuzungen.

Die Elterninitiative "Sicher zur Schule in Friedenau" fordert konsequentes Abschleppen und mehr Kontrollen. Am besten zeitliche Zufahrtssperren oder einen Kiezblock.

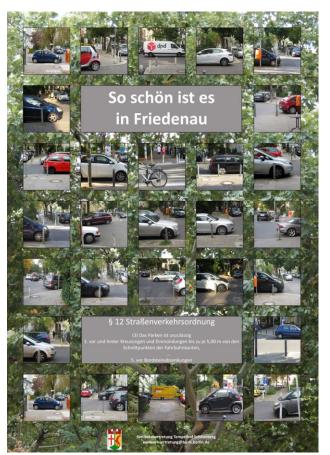
#### Ohne Kontrolldruck ist gegen 'Parkdruck' nichts zu machen

Bei innerörtlichen Fußgänger- und Radfahrunfällen mit Personenschaden steht fast jeder fünfte dieser Unfälle im Zusammenhang mit parkenden Autos.
In der Untersuchung des Gesamtverbands der Deutschen Versicherungswirtschaft e. V. (UVD) zum "Unfallrisiko Parken für Fußgänger und Radfahrer" (Unfallforschung kompakt Nr. 98) ist eine der

"Der Schwerpunkt der Überwachung des regelwidrigen Parkens sollte noch stärker auf den sicherheitsrelevanten Verstößen liegen. Dazu gehört vor allem das Zuparken von Sichtfeldern an Kreuzungen, Querungs-stellen und Grundstückszufahrten sowie das Parken in zweiter Reihe oder auf Radverkehrsanlagen und Gehwegen."

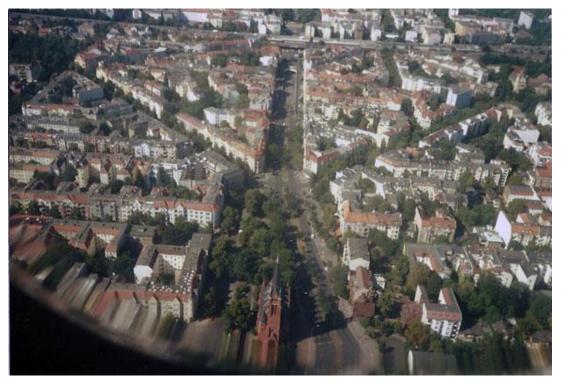
#### Platzverluste 3

Der Friedrich-Wilhelm-Platz war einmal ein Zentrum des Stadtteils Friedenau, das Ende der 60er Jahre zu einer autogerechten Verkehrsader umfunktioniert wurde.

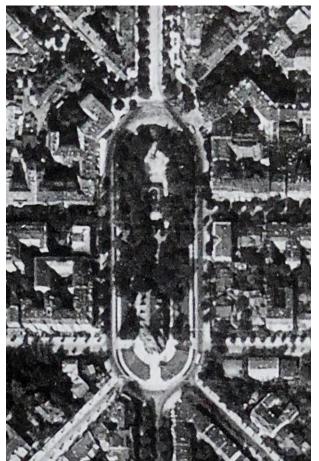
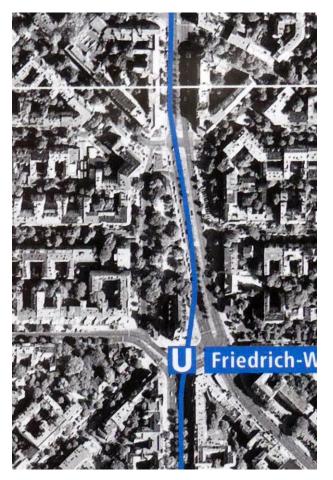
Die beiden Luftbilder – von 1928 und 1992 – verdeutlichen den tiefen Eingriff in die Platzstruktur, den der Ausbau der Bundesallee 1971 brachte. Die frühere Angerform wurde zerstört.

Zeitgleich mit der Anbindung an die A104 in der Saarstraße erfolgte nördlich vom Friedrich-Wilhelm-Platz quasi die Beseitigung des Bundesplatzes.

Die Aufenthaltsqualität ist in beiden Fällen minimiert.

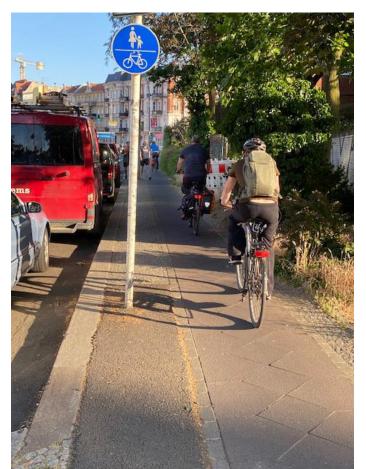
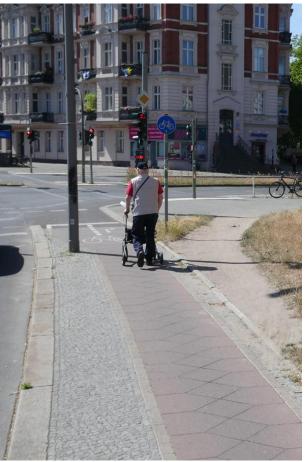
Der Weg zwischen Kirche und Bundesallee ist – obwohl kaum einen Meter breit – als gemeinsamer Geh- und Radweg ausgewiesen.

Am südlichen Ende hat sich der Radverkehr einen eigenen Weg geschaffen, um die Ampelschaltung zu umfahren. Vor dem Kirchenportal führt das zu gefährlichen Situationen.
